**RELATÓRIO DE ATENDIMENTO TÉCNICO**

**Cliente:** 2000202583 FAGUNDES CONSTRUCAO E MINERACAO SA

Nº de Série	Marca	Modelo	Horímetro
VCEC750DLF0280013	VOLVO	EC750DL	15645

**Tarefas:** RELATÓRIO DE CONDIÇÃO

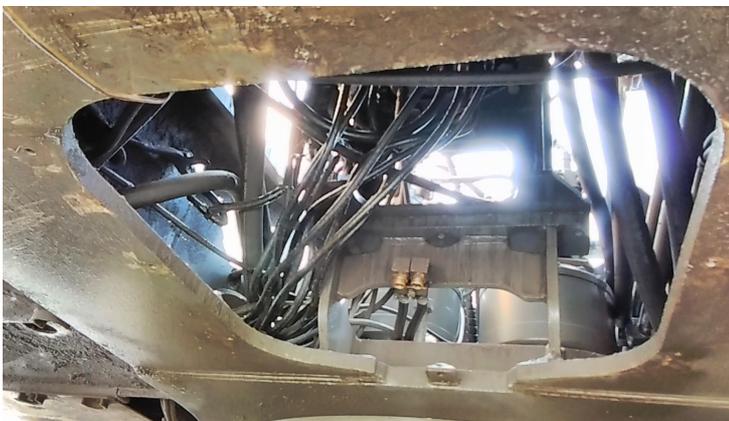
falta tampas do assoalho do comando

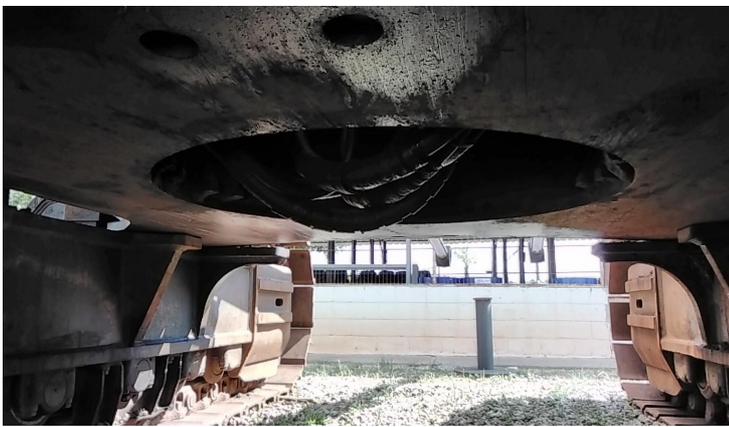
falta tampa proteção do swivel

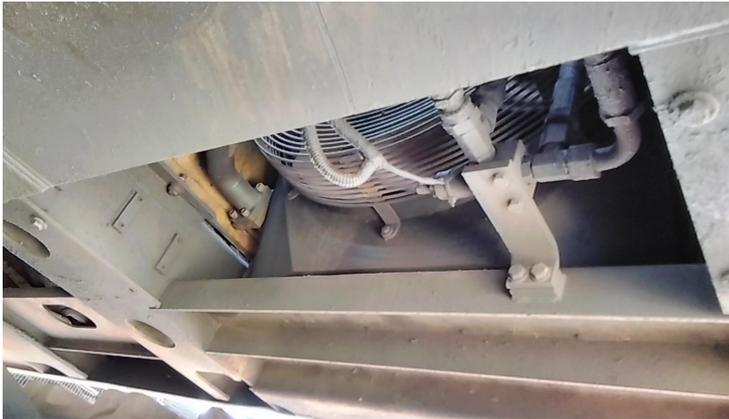
falta tampa proteção inferior da hélice

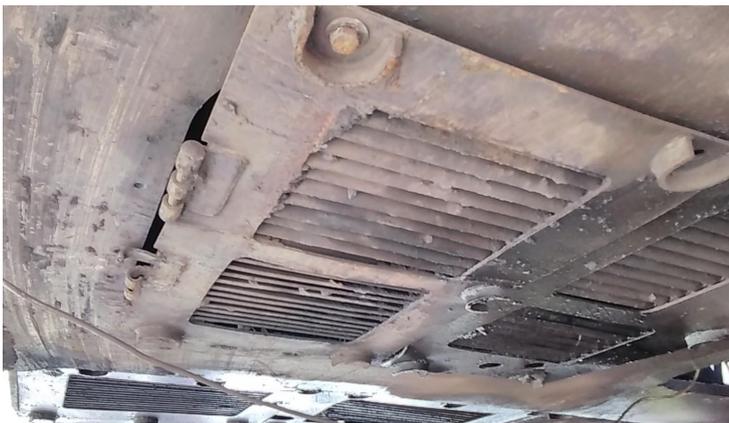
demais tampas do assoalho danificadas e faltando parafusos

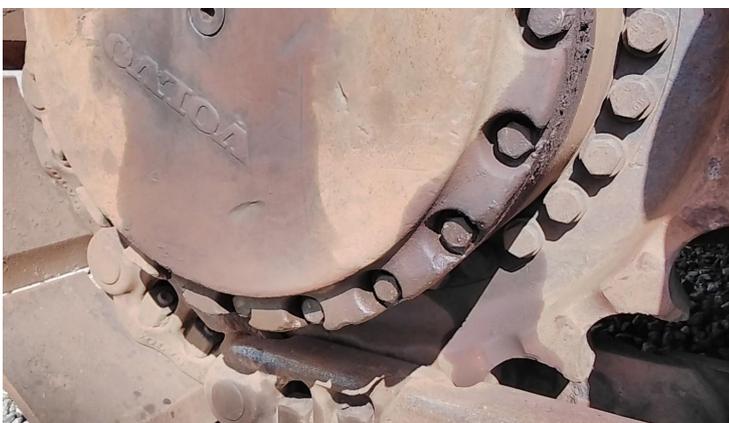
vazamento redutor tração lado direito

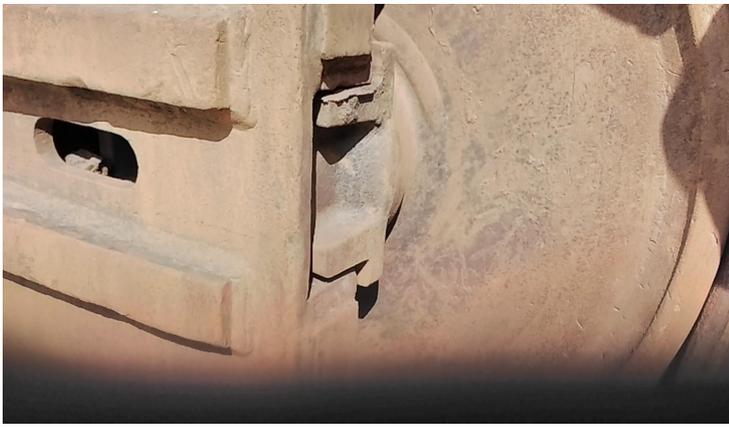
desgaste acentuado no material rodante

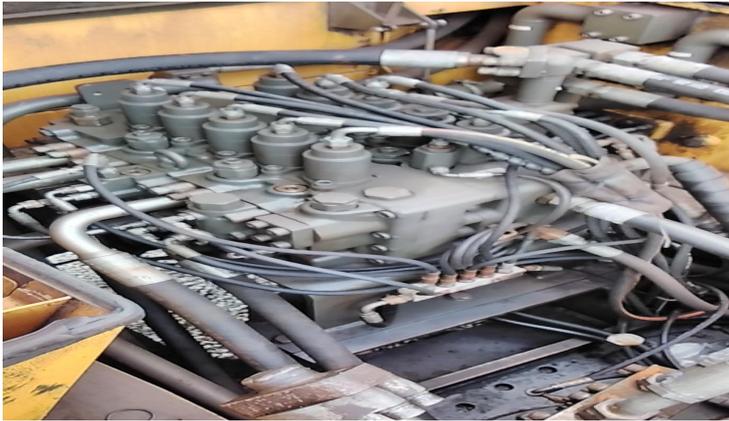
equipamento apresenta falhas no sistema hidráulico

**Comentário do técnico:** Equipamentos apresenta diversas falhas no sistema hidráulico, para uma definição mais precisa das falhas deve ser removido e revisado o comando hidráulico e substituir diversas mangueiras danificadas. Equipamento apresenta diversos vazamentos que só podem ser comando feridos após uma lavagem química para uma melhor visualização da peça causadora, não foi possível efetuar teste de condição de performance dos componentes devido às falhas hidráulicas e ao equipamento estar parcialmente desmontado para transporte.

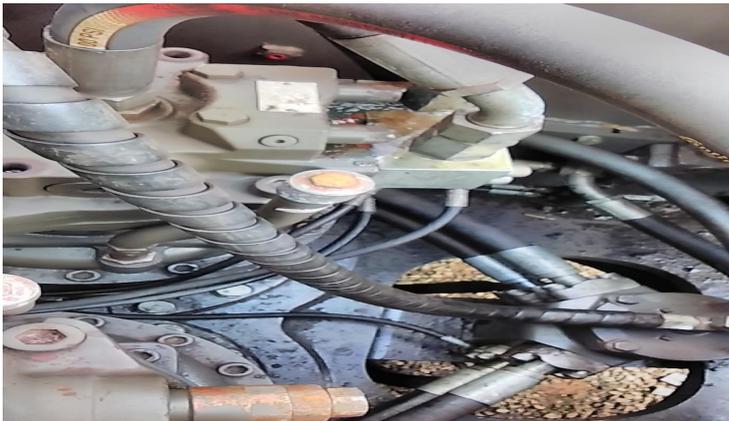
vazamento no motor de giro lado esquerdo

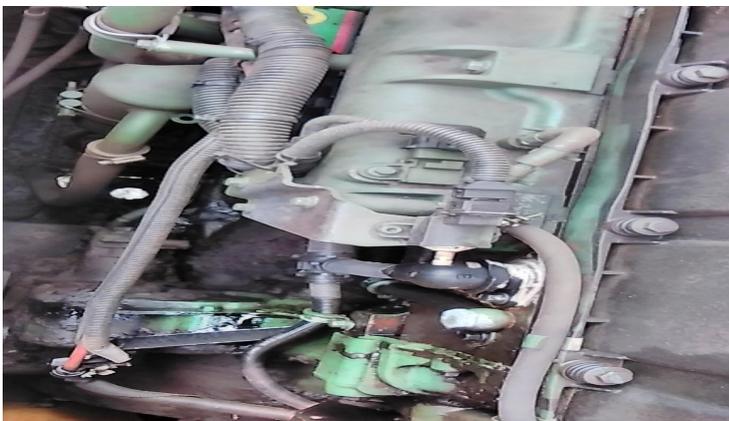
vazamentos no motor diesel

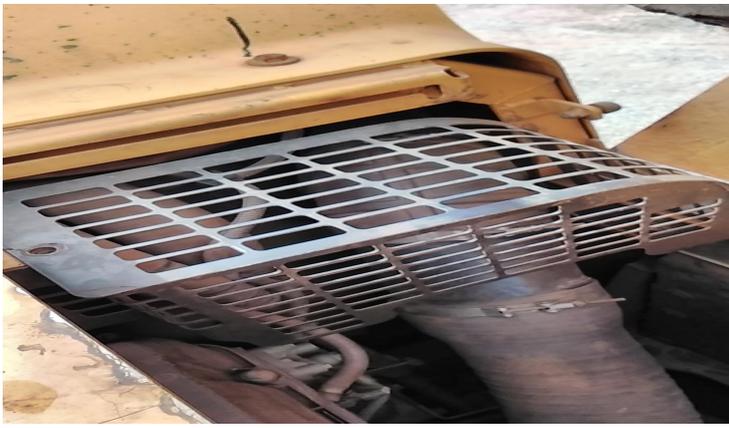
falta trava da tampa traseira do motor diesel

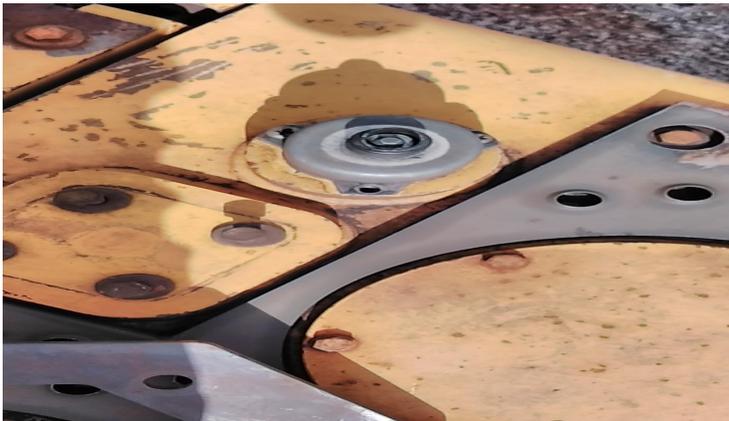
válvula de respiro do tanque hidráulico danificado

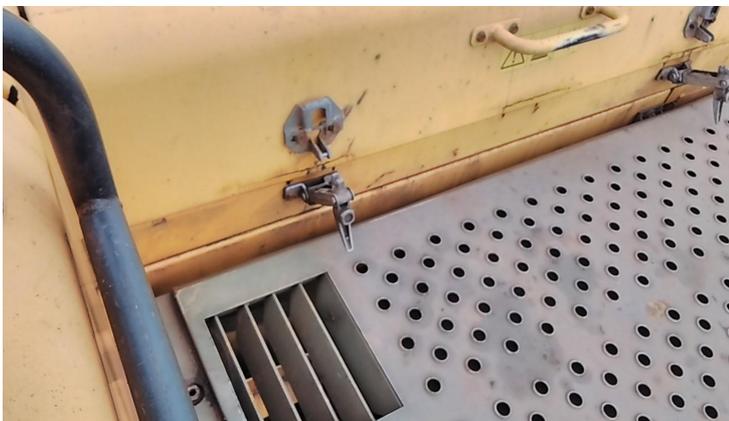
tampa do compartimento do motor diesel danificado

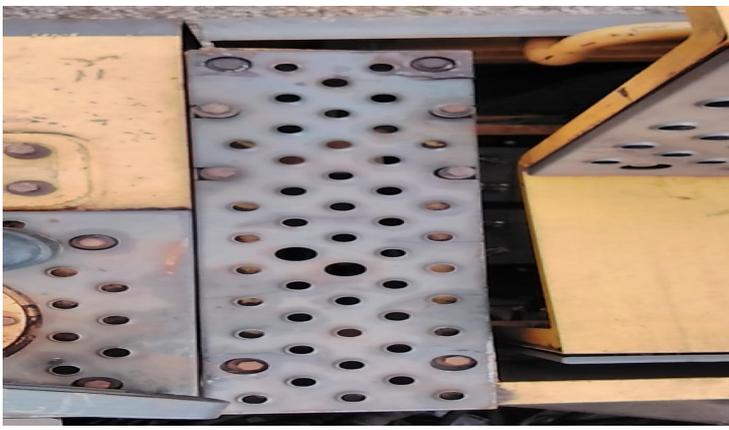
antiderrapante do compartimento das Baterias danificado

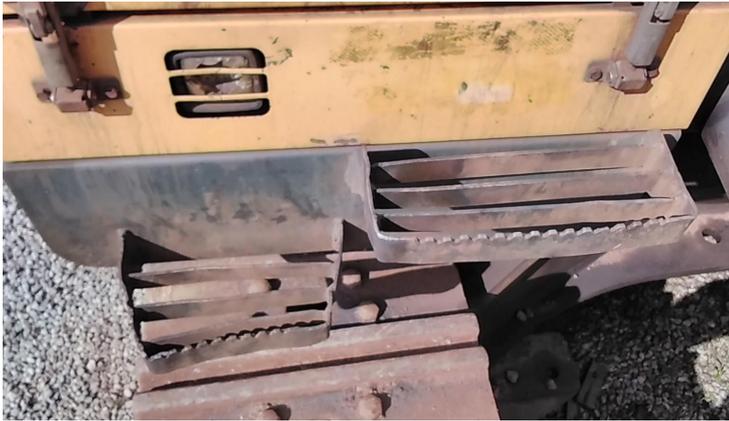
escadas de acesso ao carro superior substituídas por modelos não original

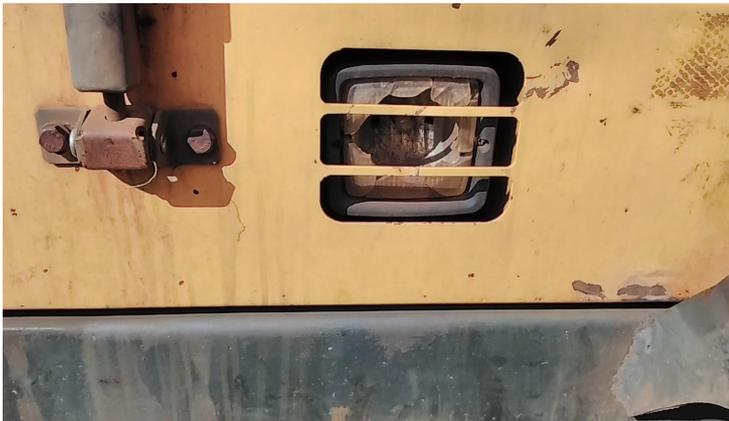
farol frontal lado esquerdo danificado

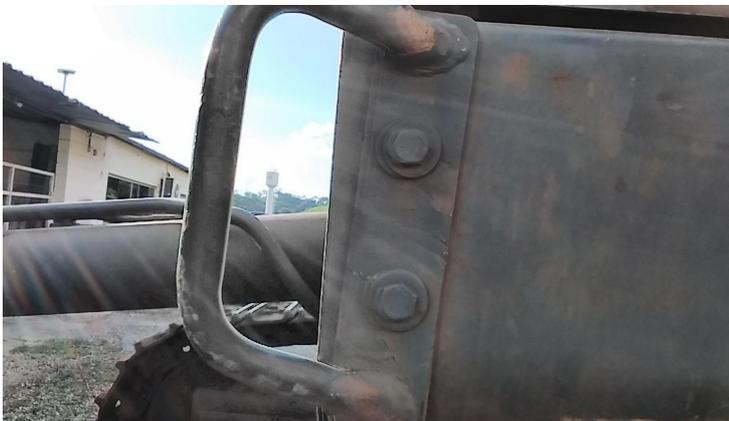
corrimão do carro e superior danificado

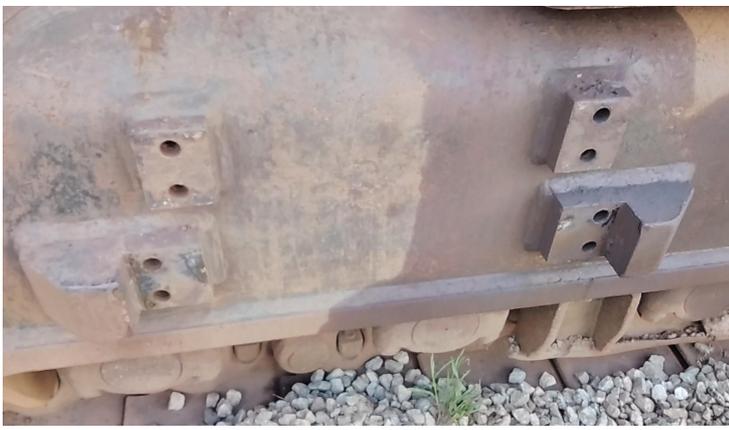
escada superior do carro inferior faltando

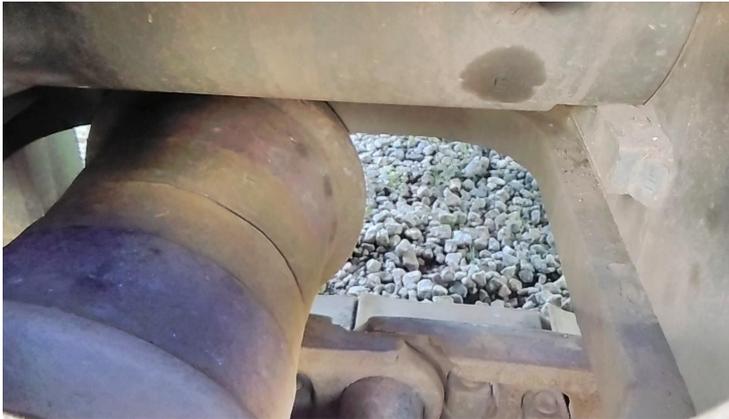
quarto rolete inferior lado esquerdo danificada

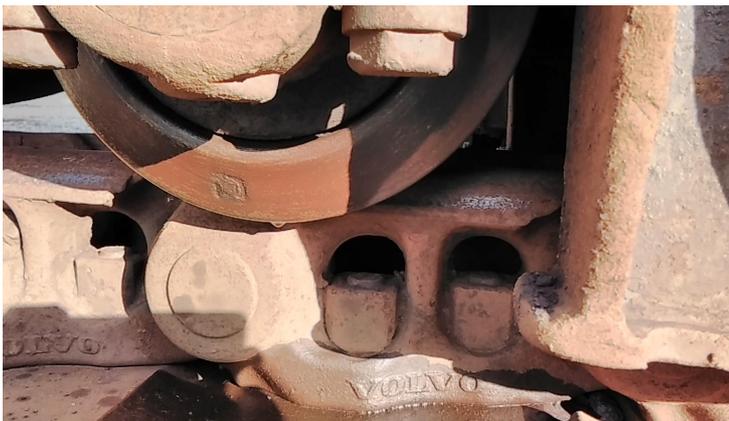
oitavo rolete inferior lado direito danificado

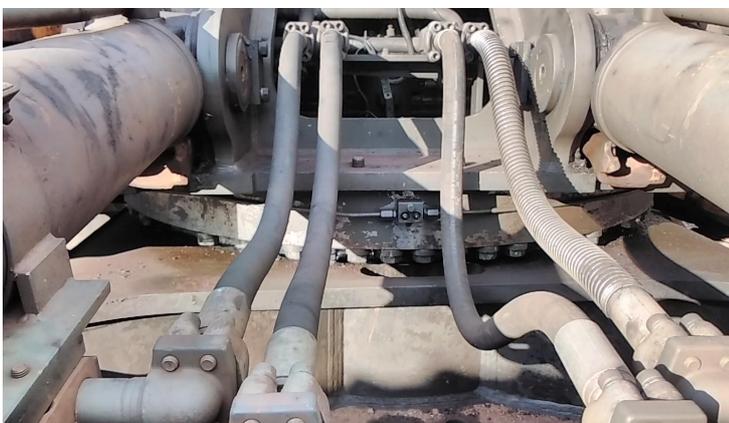
mangueiras dos cilindros dá lança danificadas

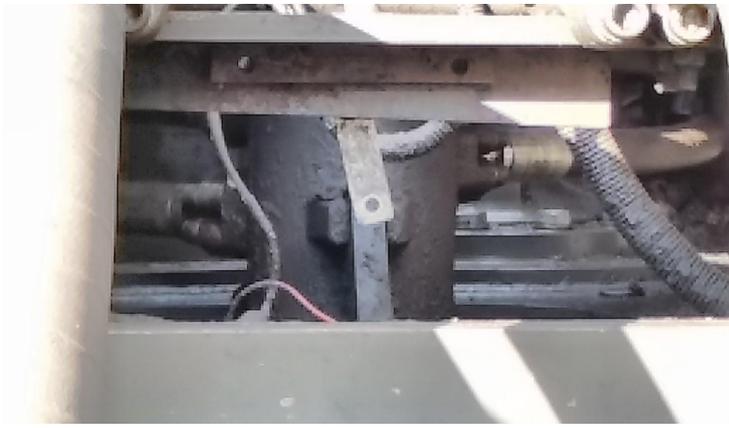
falta conjunto de buzina completo

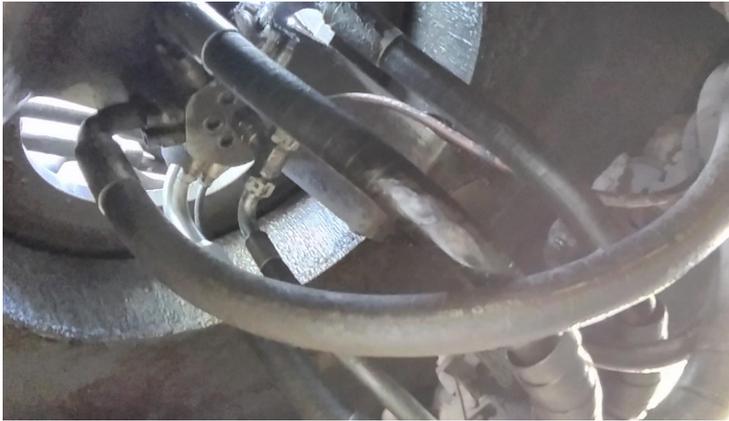
mangueiras do swivel danificadas

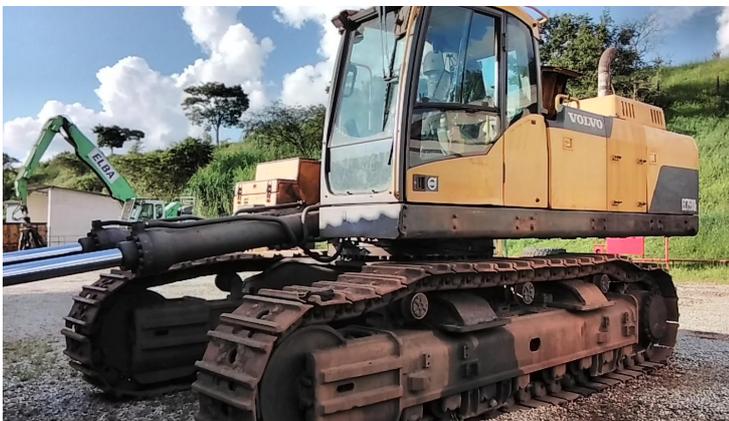
equipamento necessita de pintura geral

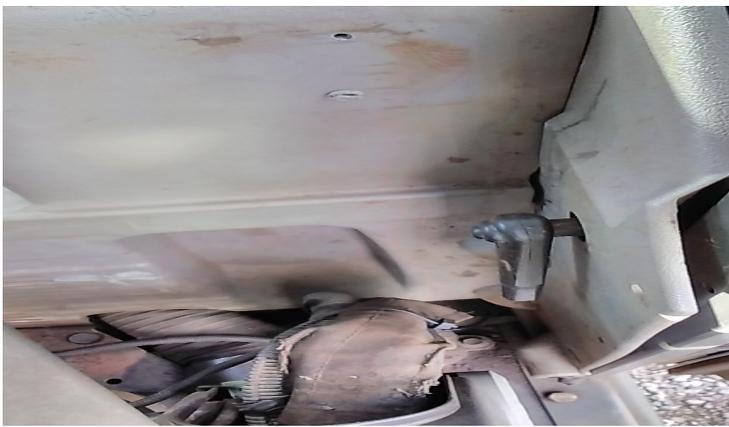
trava da porta da cabine danificada

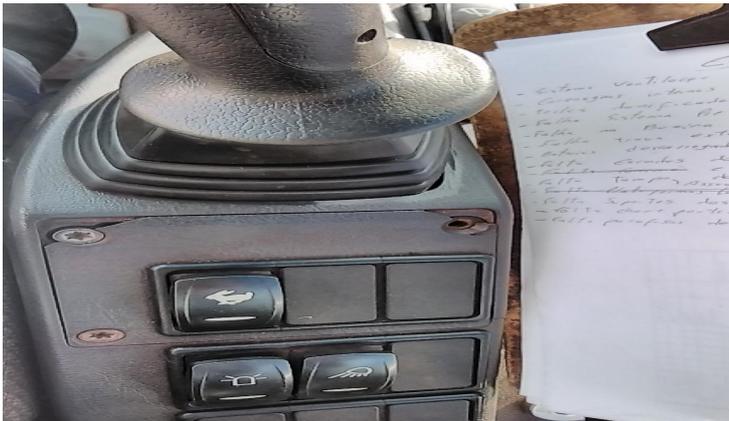
carenagem joystick lado direito danificada

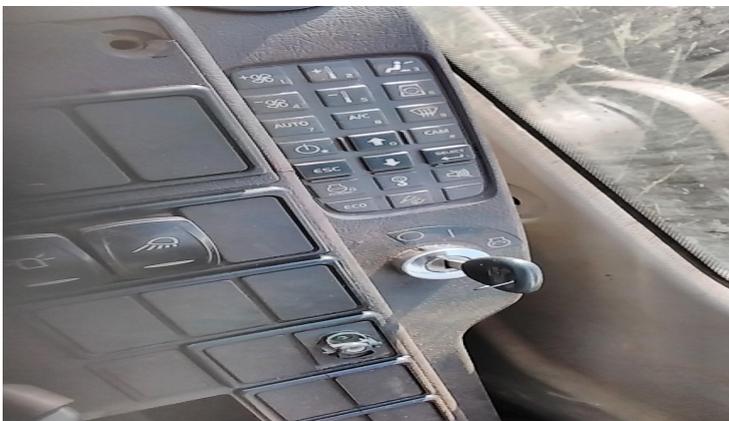
balancim da tecla faltante e chave de partida não original

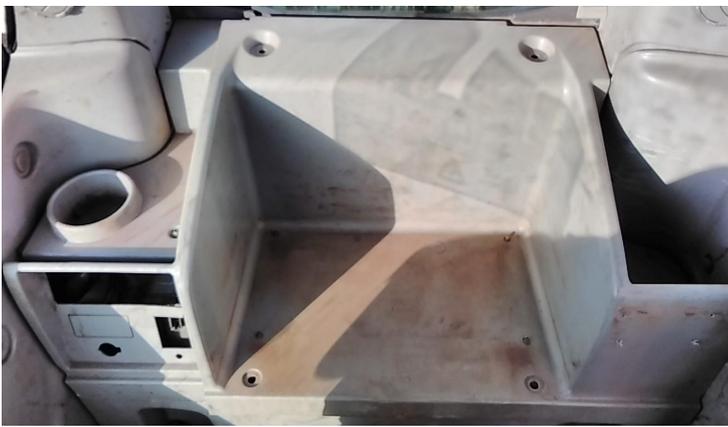
falta parafuso de fixação da carenagem e borracha de acabamento

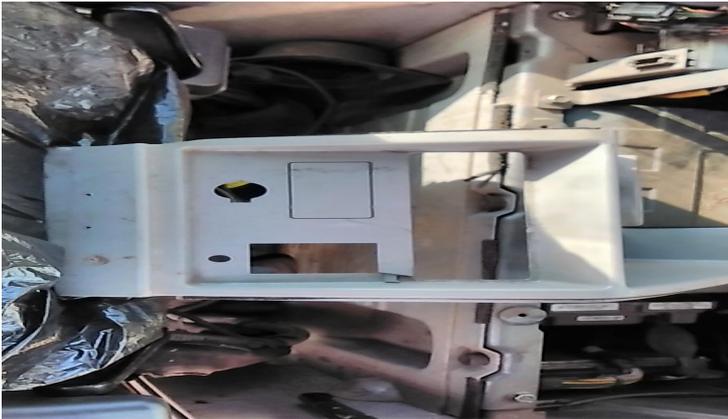
carenagem de alojamento do rádio danificada

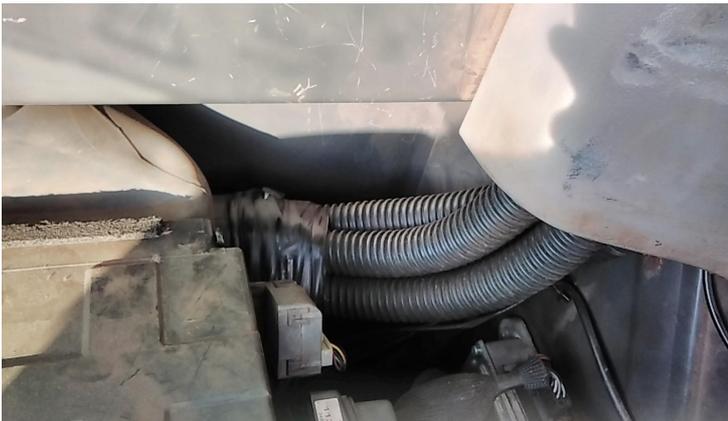
duto de saída superior esquerda da cabine paralelo

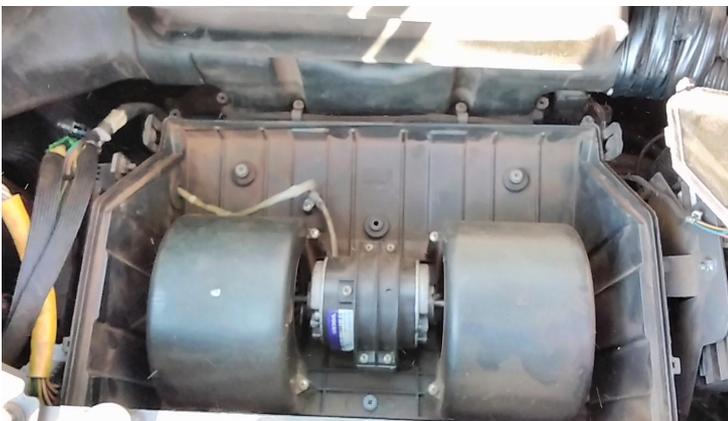
sistema de ventilação e climatização ineficientes

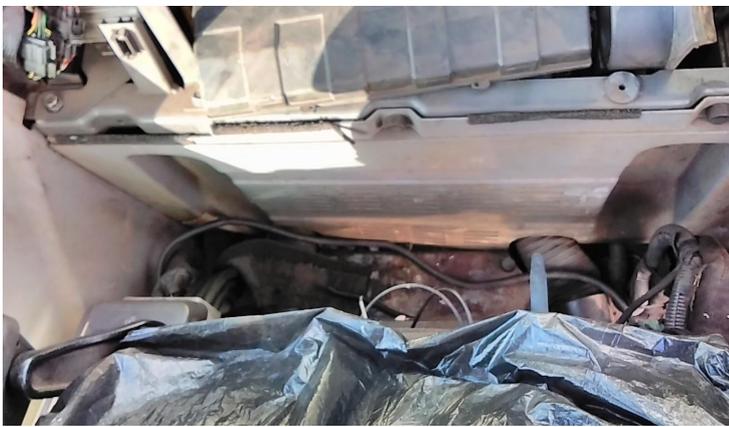
cabe necessita de uma higienização e limpeza completa

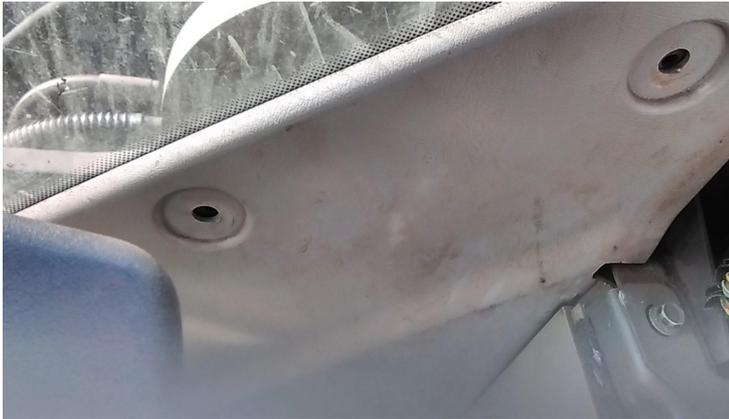
várias presilhas de carenagem interna da cabine faltantes

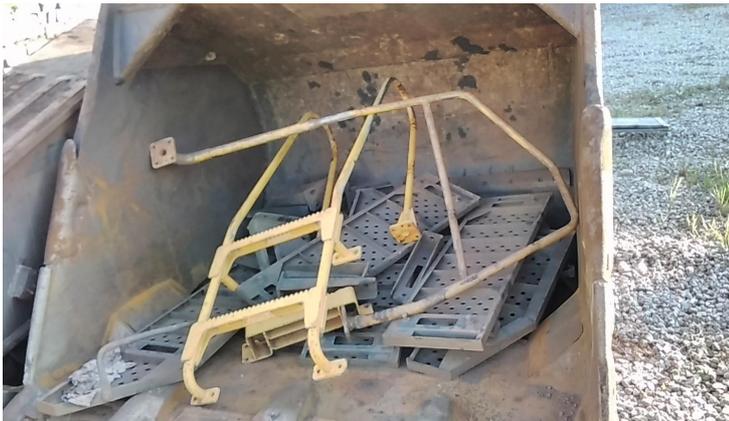
caçamba de equipamento necessita de reforma geral

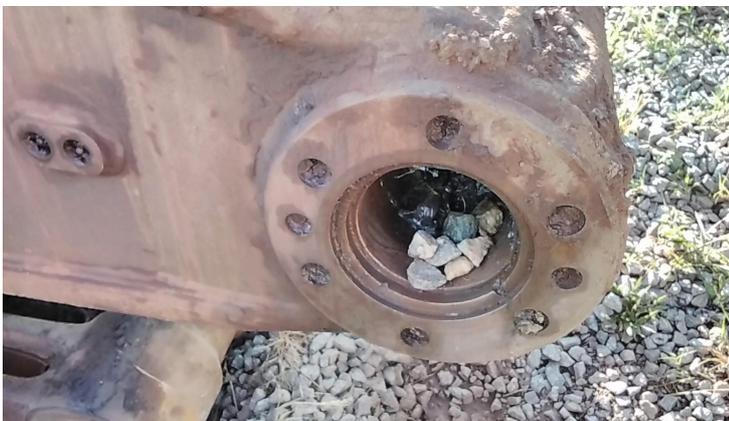
placa de desgaste do pino da caçamba danificado

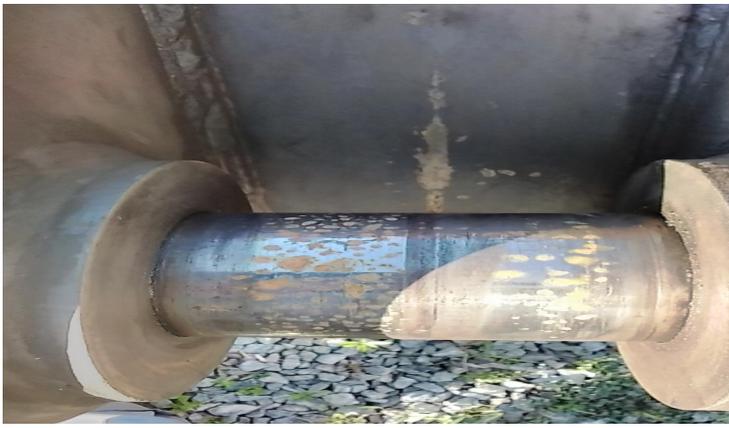
pino lado haste do braço danificado

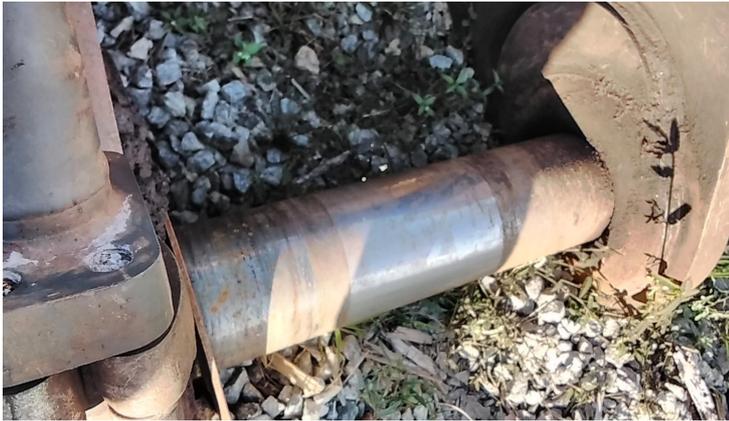
pino de junção da lança com braço danificado

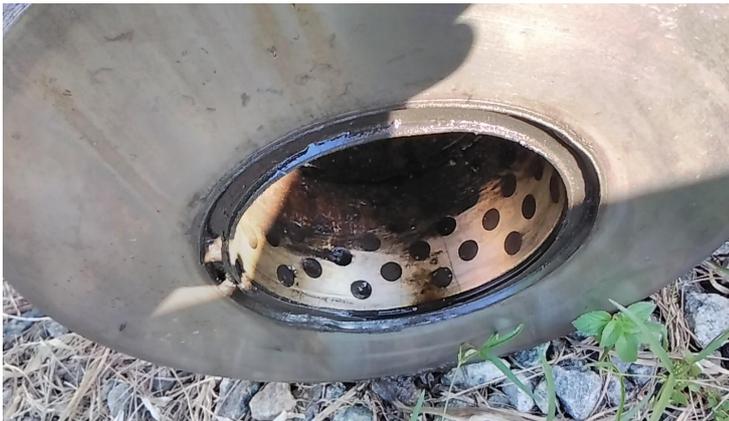
buchas da base da lança danificadas

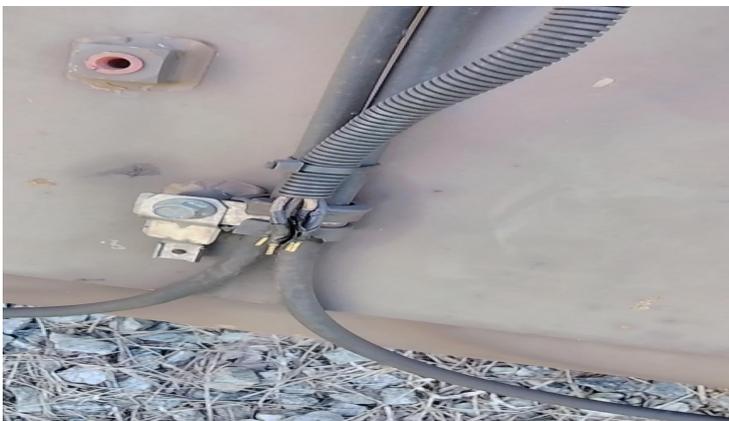
chicote dos faróis da Lança danificado

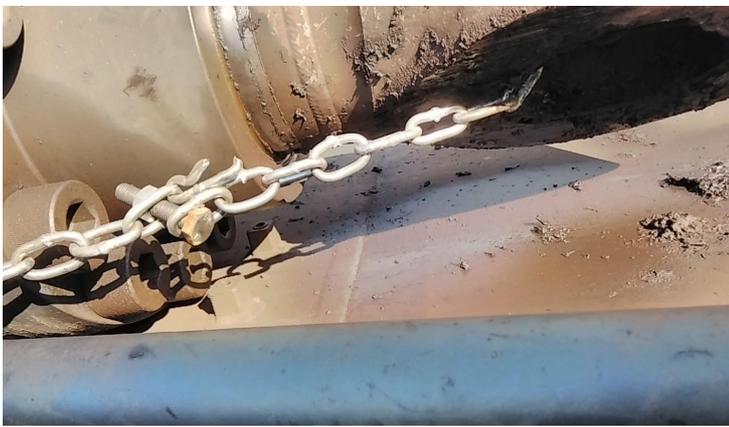
vazamento no cilindro do braço

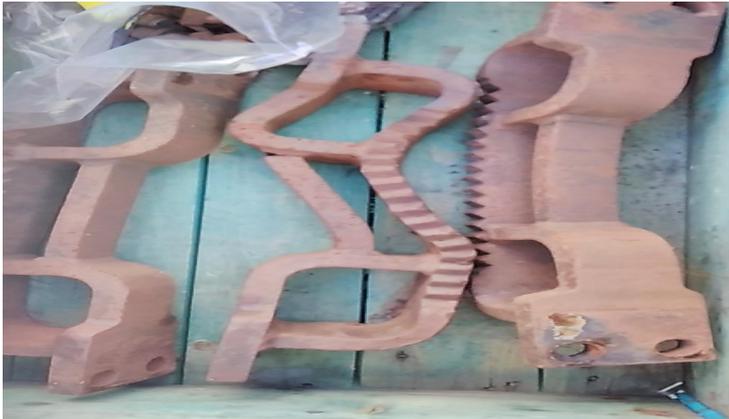
escada inferior do chassi inferior danificada

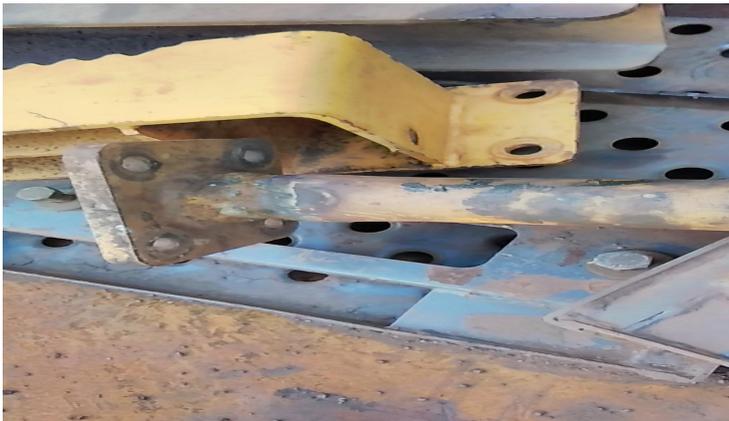
base do corrimão lateral esquerdo

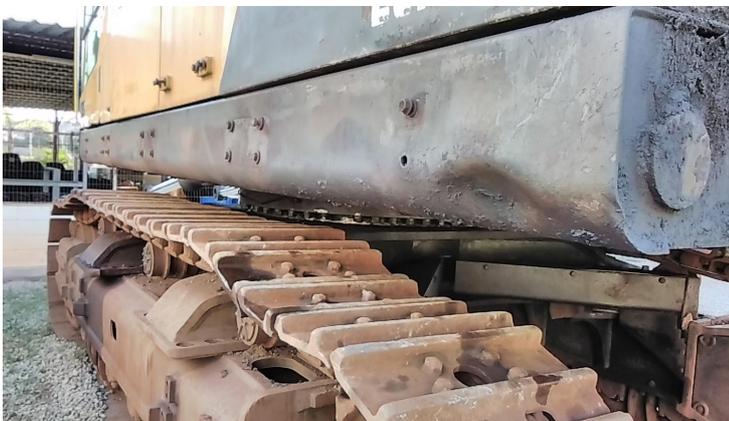
longarina do chassi superior esquerda danificada

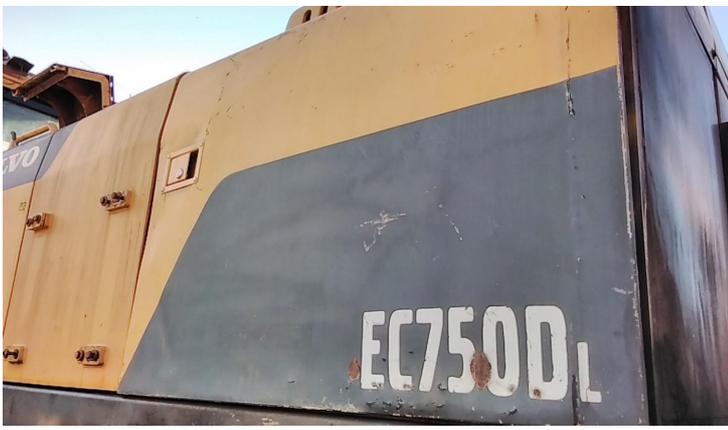
tampa lateral compartimento das Bombas danificada

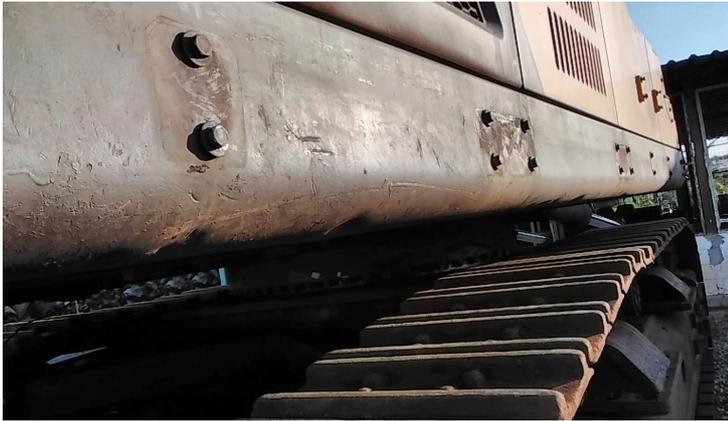
pequenos amassados na longarinas do chassi superior lado direito

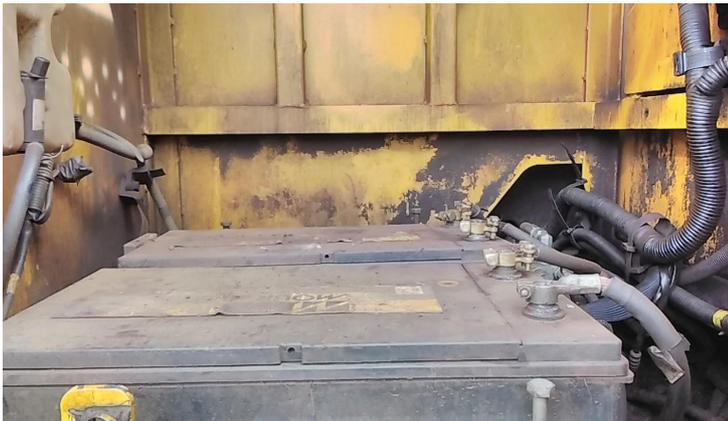
equipamento com baterias danificadas

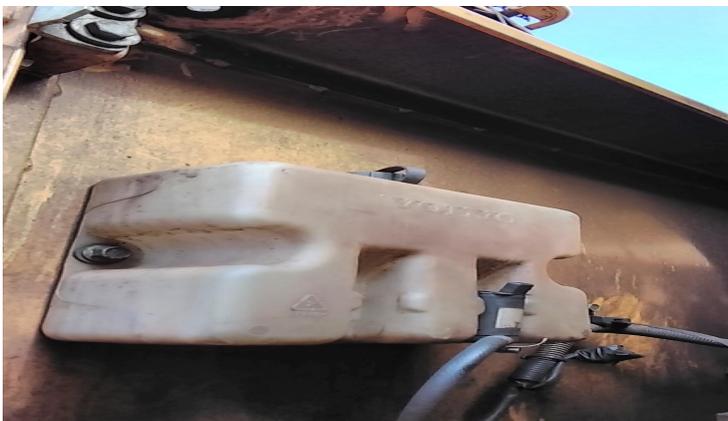
bomba do lavador do para-brisa danificado

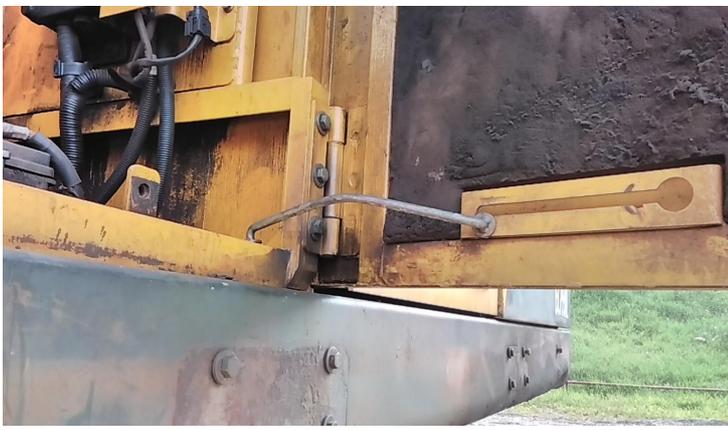
trava da tampa da caixa de baterias empenada

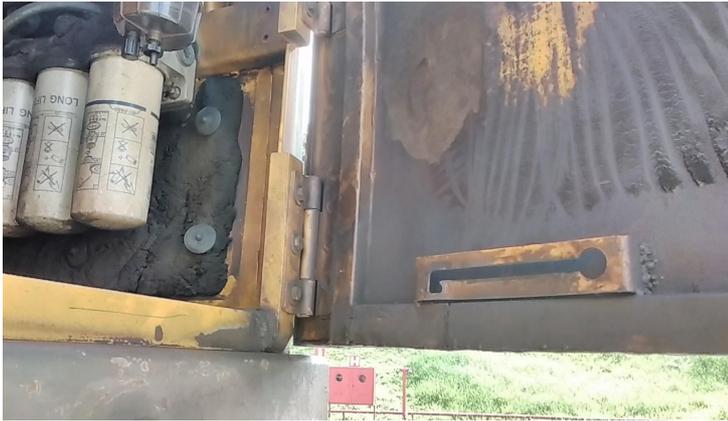
falta trava da tampa do compartimento das bombas hidráulicas

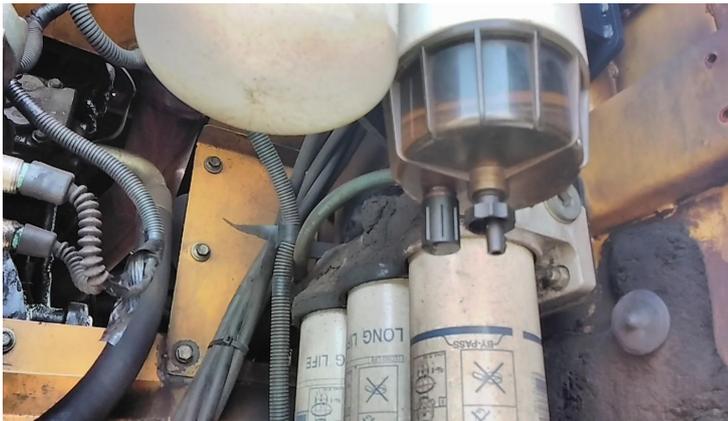
sensor do filtro separador de água danificado

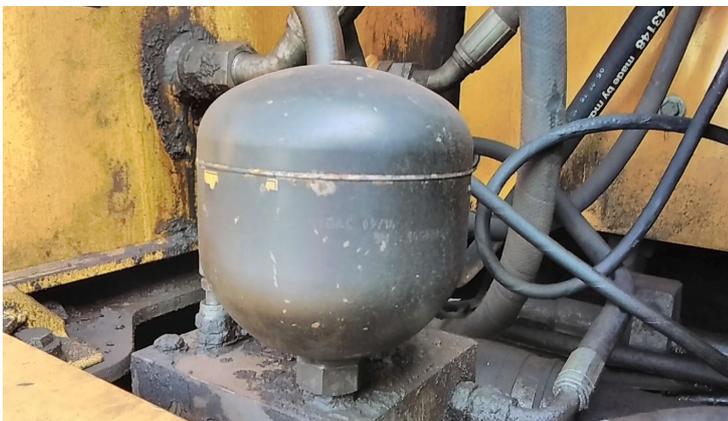
acumulador servo danificado

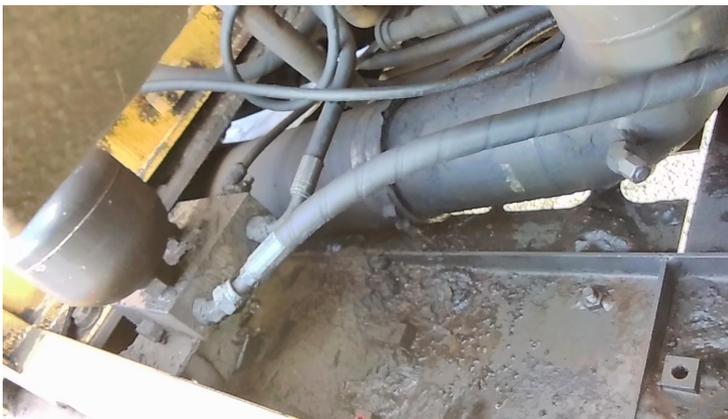
vazamento nas mangueiras do sistema servo

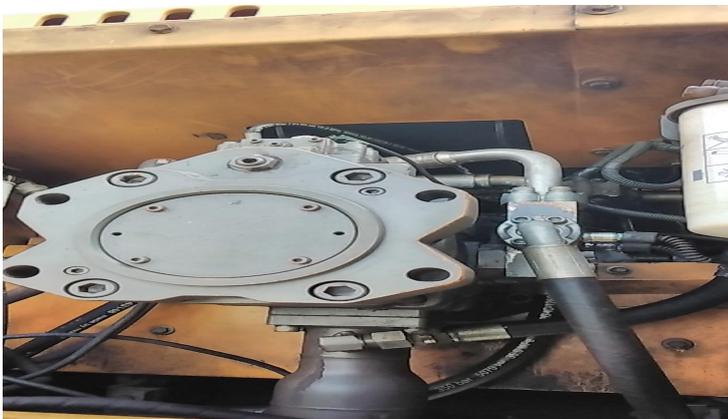
bombas hidráulicas apresentam pressão sem movimento hidráulico sendo executado, somente após a solução do problema no comando hidráulico poderá ser efetuado um teste na mesma para averiguar se existe falha nas bombas.

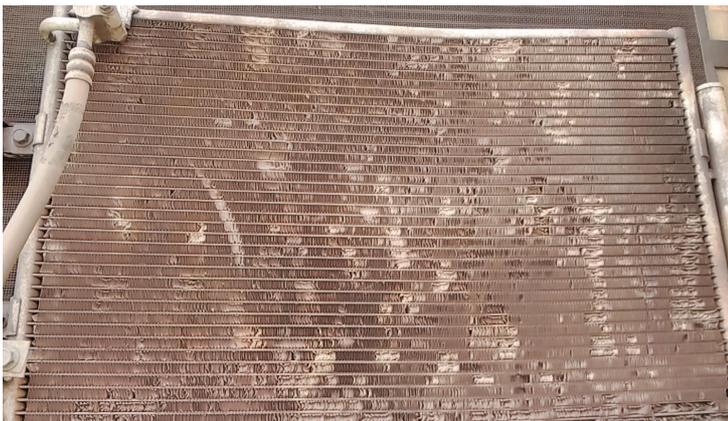
condensador obstruído necessarias substituição

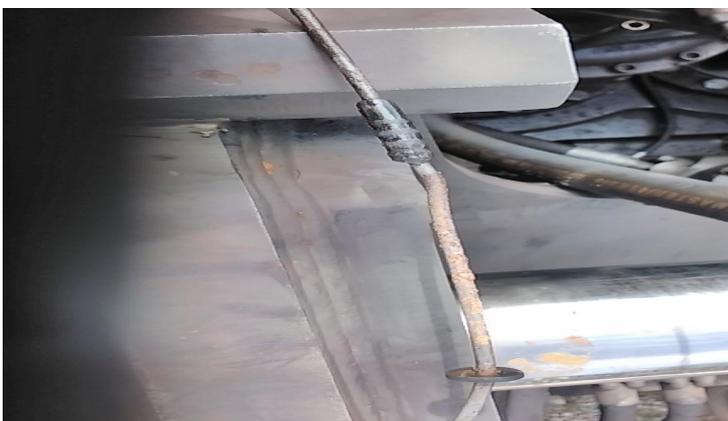
de vila falar navegação da vareta de nível dos motores de giro os mesmos podem apresentar contaminação por água recomenda-se Efetuar uma coleta de análise de todos os óleos do equipamento.

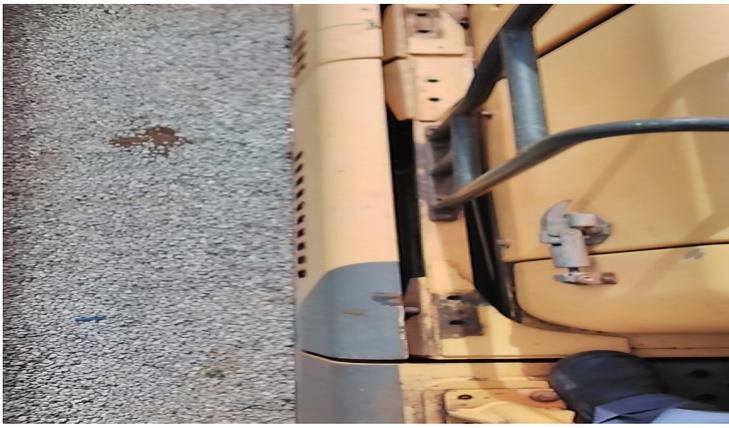
falta corrimão superior próximas tampas laterais dos radiadores

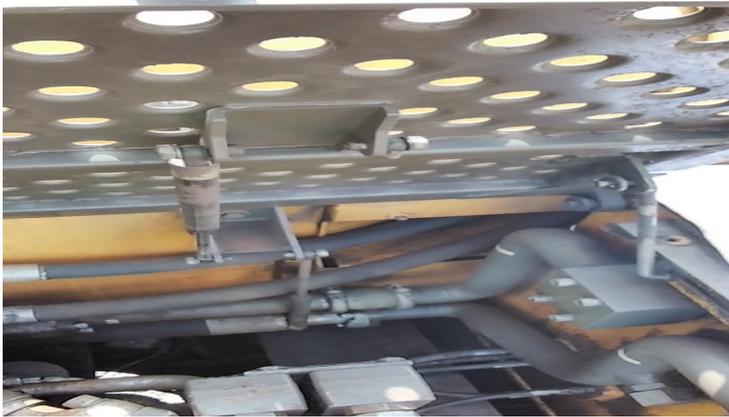
mola a gás da tampa de proteção do comando danificada
